Aménagement des ouvrages hydrauliques - Couesnon et mares à pédolytes

Rétablissement du Caractère Maritime du Mont Saint Michel

Mont Saint Michel -Manche

Groupement ANTEA mandataire
BRL ingenierie - HYL co-traitants

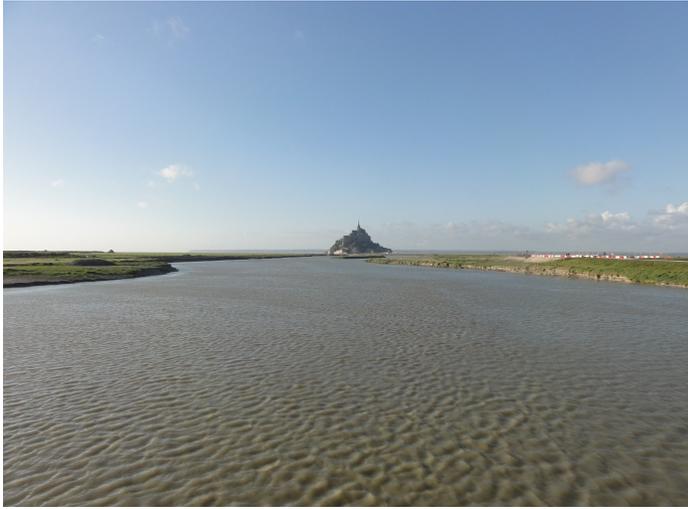
Après le lacher d'eau, coté Mont en aval du barrage

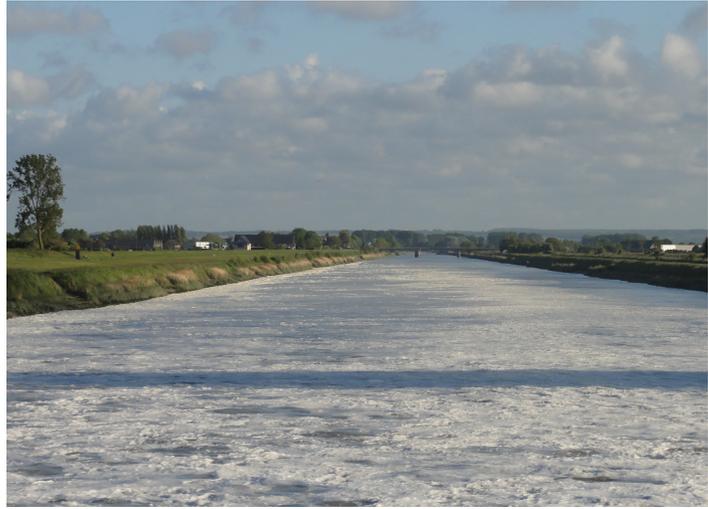
Marée montante, vue coté Beauvoir en amont du barrage

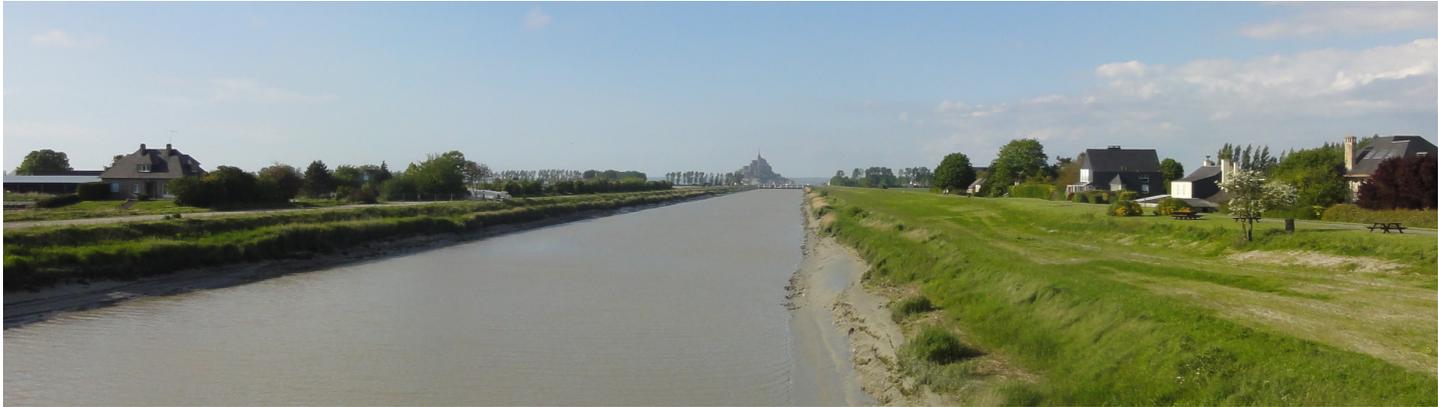
Lacher d'eau, vue coté Beauvoir en amont du barrage

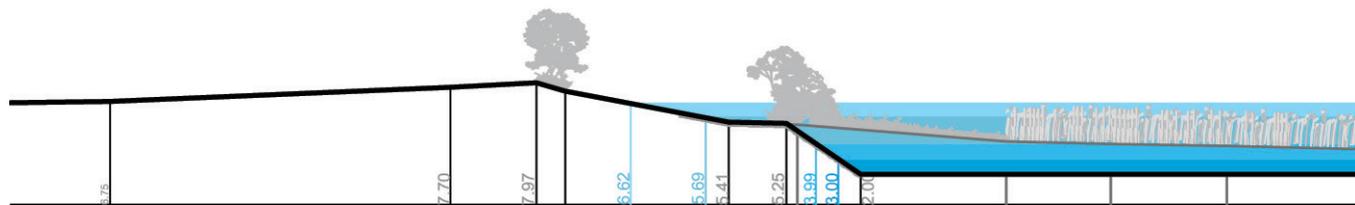
Coupe sur le li du Couesnon

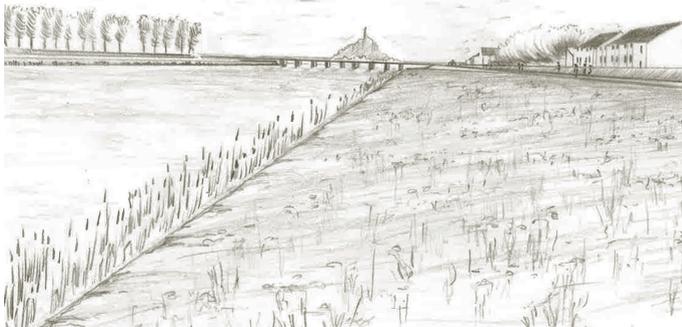
Croquis étude pour le profilage des berges après curage - coté Mont

- Sur les berges du fleuve, le rerofilage effectué vise à la fois, à réouvrir les vues sur le plan d'eau depuis le chemin de halage et à optimiser le réemploi d'une partie de la tange déblayée.
- Dans l'anse de Moidrey, la préservation des pédolytes, lors du creusement de l'amorce des criches, ont conduit à la réalisation d'une micro-topographie répondant aux contraintes précises de leurs habitats. Les ondulations, contenues à l'ouest par une digue et à l'est par les extrémités des criches accueillent en point bas les mares à pédolytes.

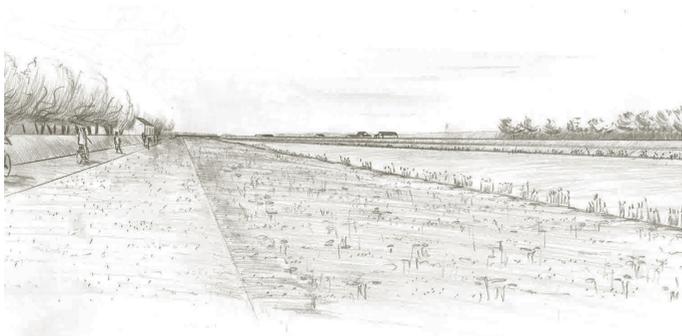
Croquis étude pour le profilage des berges après curage - coté Beauvoir

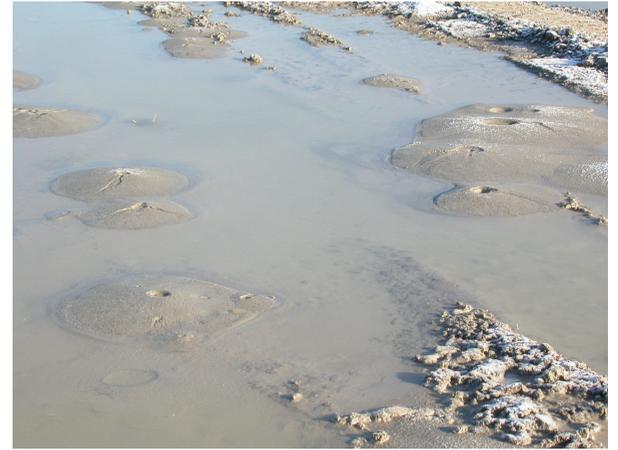
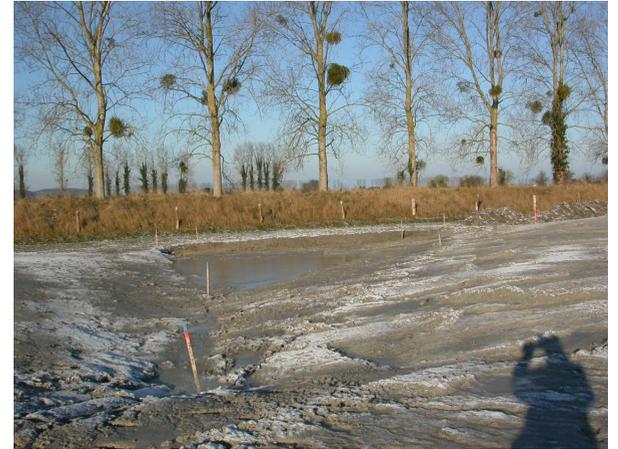
Coupe sur mares, criches, levées de terre et criches

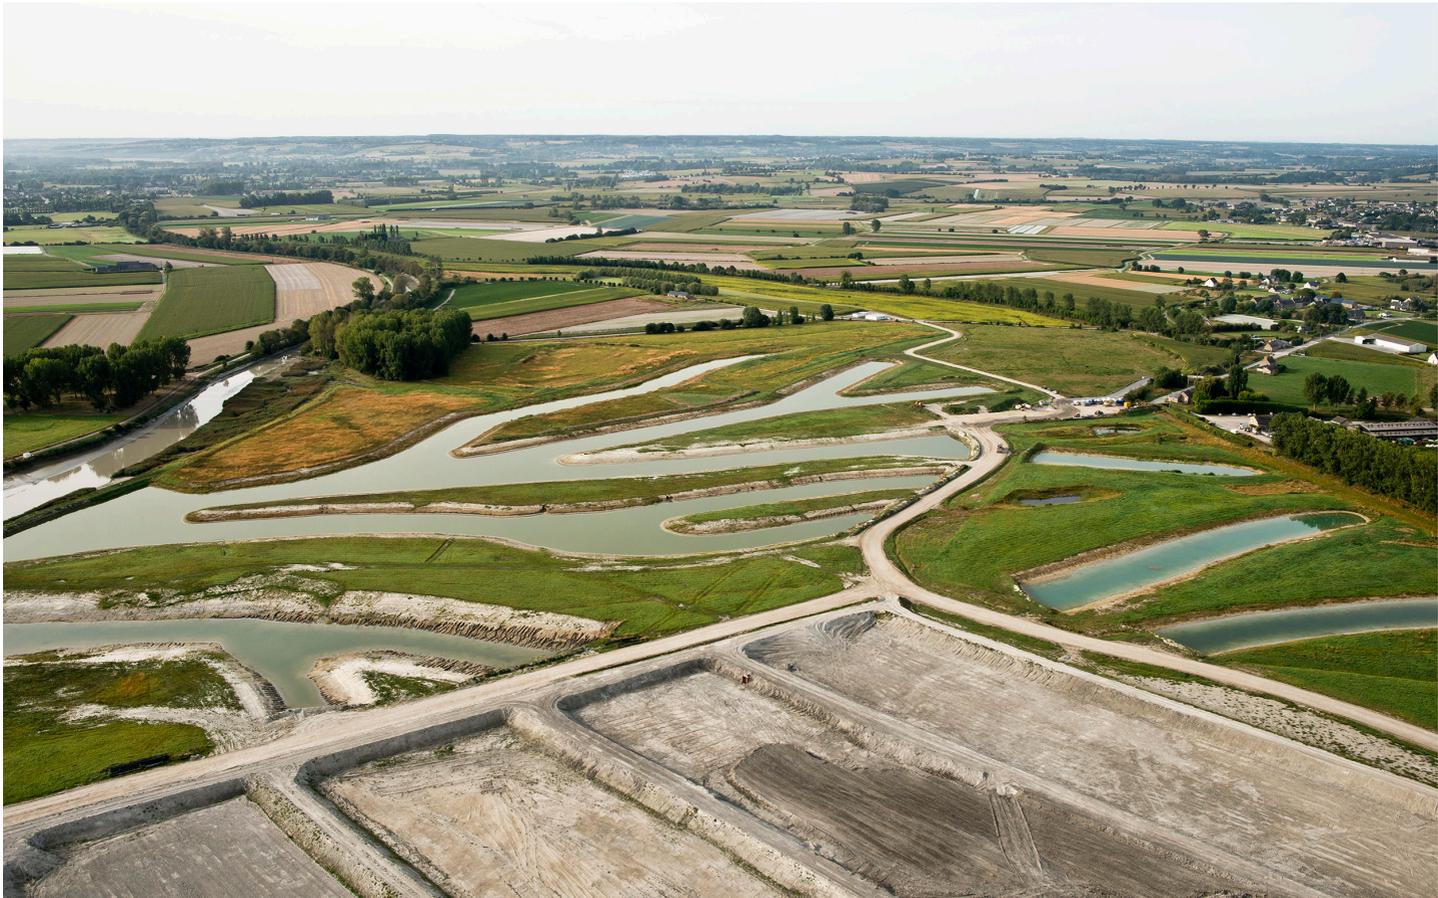
Les criches de l'anse de Moidrey en cours de creusement - photo ANTEA

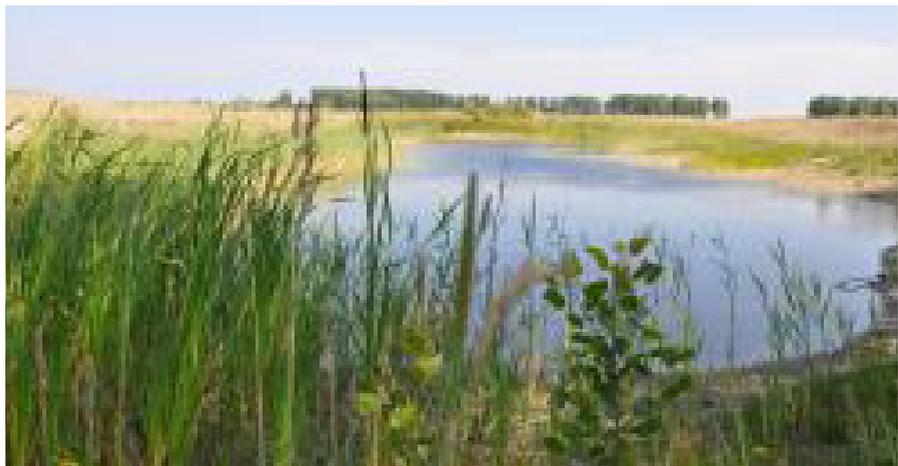
Une criche remplie d'eau

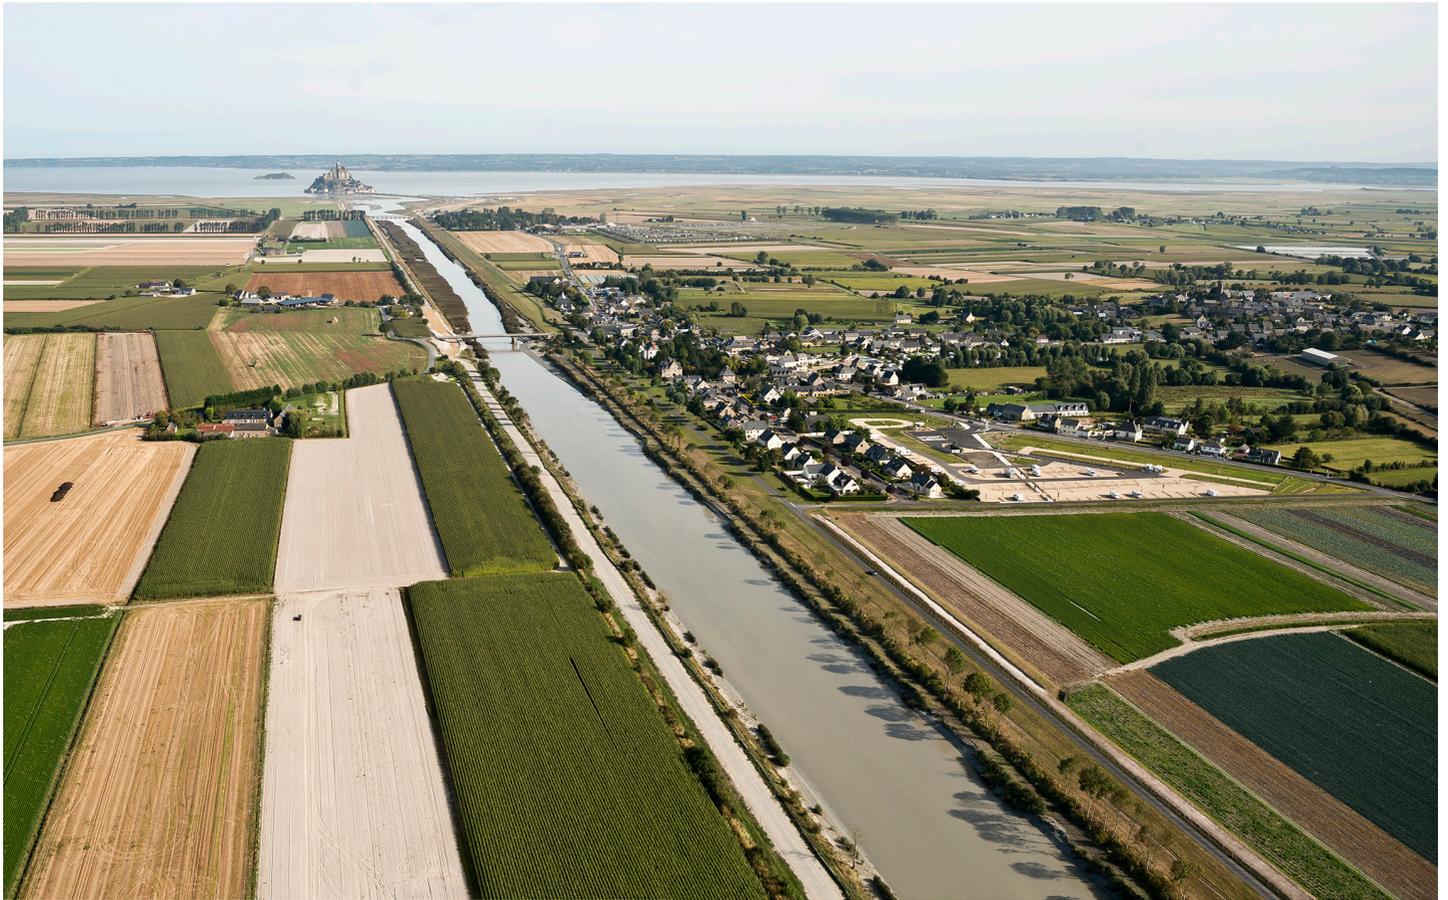
Vue du Couesnon après curage- Photo ANTEA

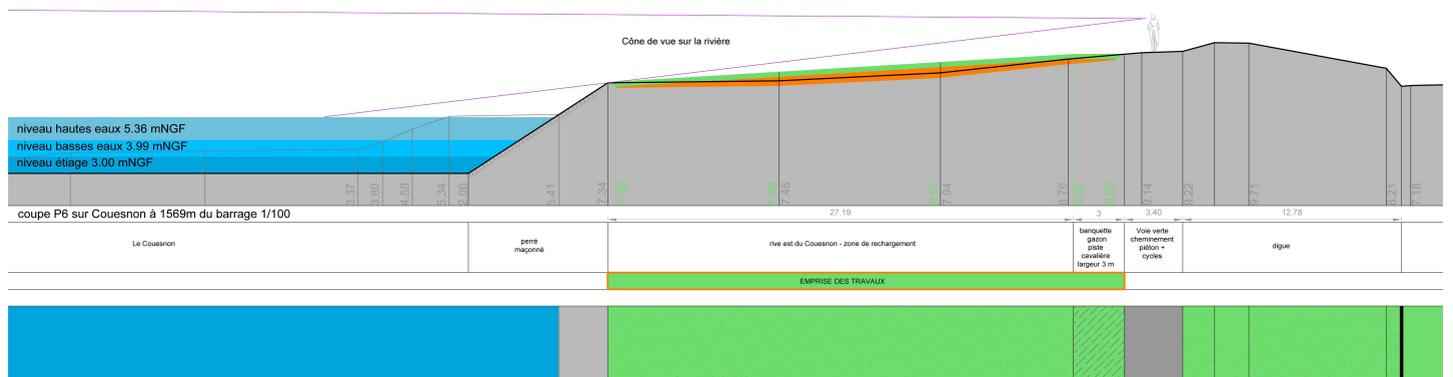
Berge rive droite, profil en pente douce
